**Okál bol vo svojej počiatkovej ére progresom vo výstavbe. Po 30-tich rokoch existencie sa, žiaľ, stáva najnehospodárnejším typom montovaných domov.**

# Energetická obnova okála

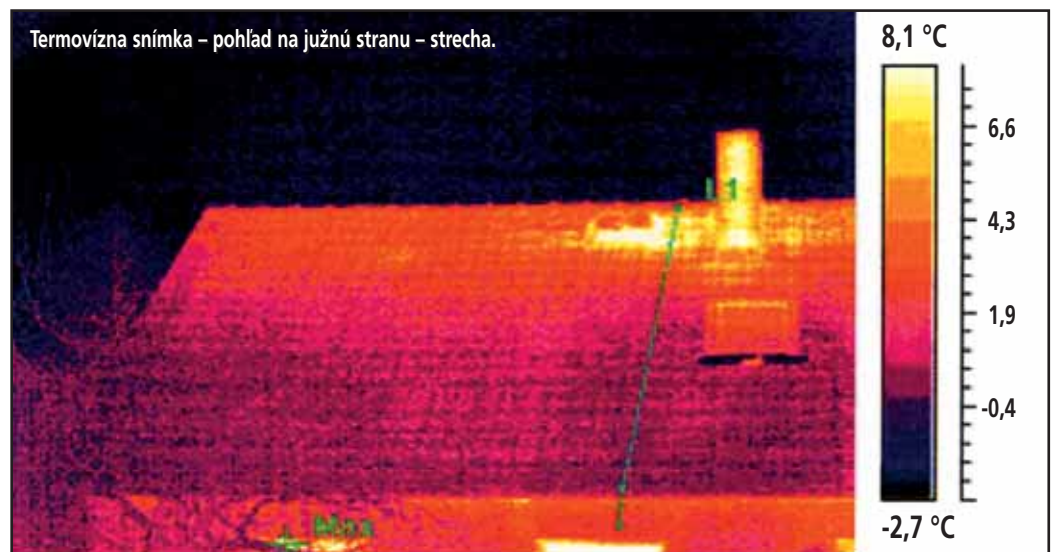
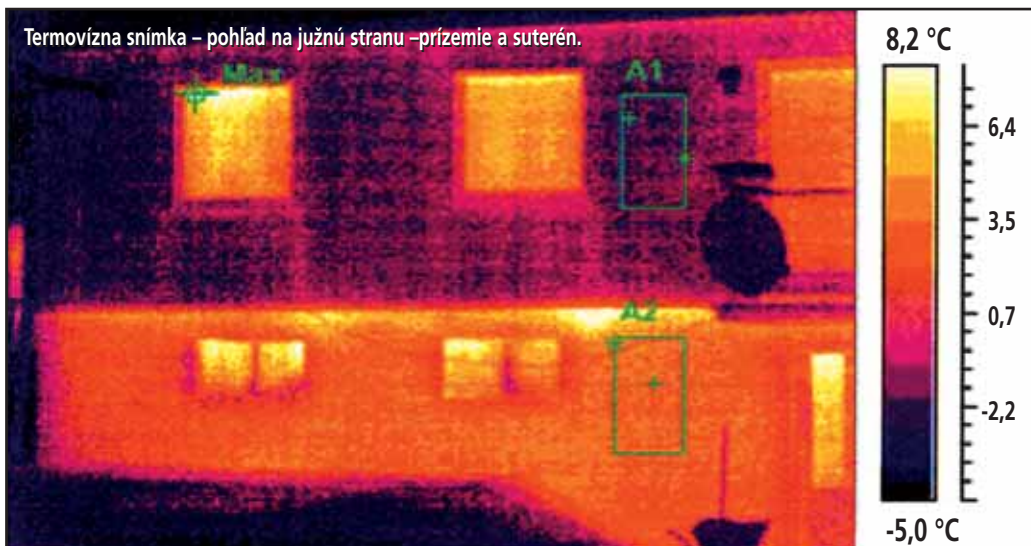
Ešte lepšie to potvrdzujú termovízne snímky. Pomarančová

až žltá farba ukazuje, že cez strechu, okná prízemí a steny a dvere suterénu teplo uniká nekontrolovane. Je treba vykonať stavebné opatrenia (výmena okien, dverí a zateplenie) na

V našom prípade sme steny prízemí a suterénu zateplili izolantom z polystyrénu hrúbky 10 cm, strop a strechu izolantom hrúbky 40 cm.

Okná navrhujeme vymeniť za okná s výslednou hodnotou

U<sub>okna</sub> = 0,8 W/m<sup>2</sup>K a vchodové dvere takisto vymeniť za dvere U<sub>dverí</sub> = 1 W/m<sup>2</sup>K. Potom nasledovalo matematické vyjadrenie tepelnotechnických hodnôt objektu, ktoré sú vyjadrené v tabuľkách 2 a 3.
